LA CENTRAL NUCLEAR DE TRILLO EN 2020

EXPERIENCIAS Y PERSPECTIVAS

SNE 04 de Marzo de 2021

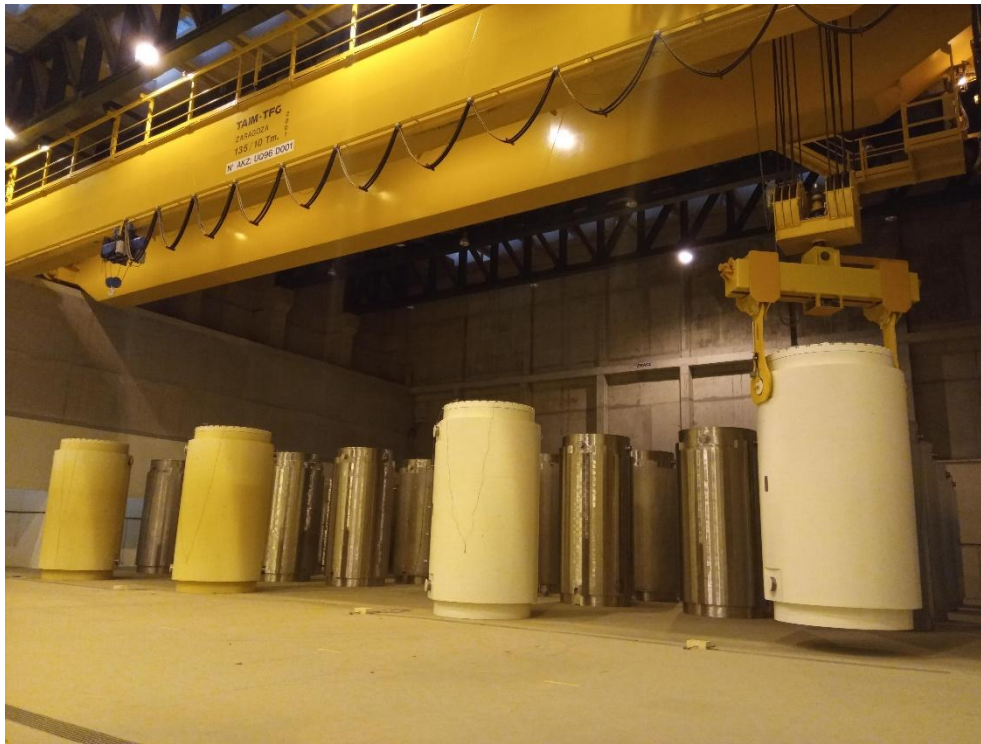
COMBUSTIBLE GASTADO

- **Piscina de combustible** dentro de contención con capacidad para 805 elementos de combustible. Ocupadas 528 posiciones.
- **ATI cerrado** ocupado con 32 DPT-21 y 4 ENUN32P.

- **En 2020 se han cargado 2 contenedores ENUN32P.**
- **Ocupación actual del ATI:**
800 elementos de combustible
- **Capacidad disponible adicional:**
1408 elementos de combustible

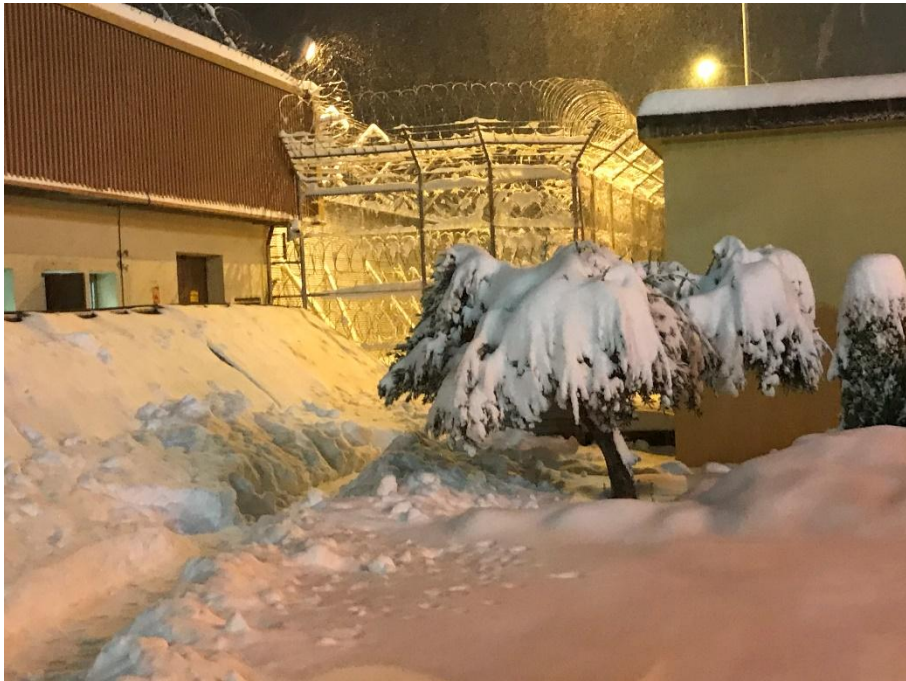
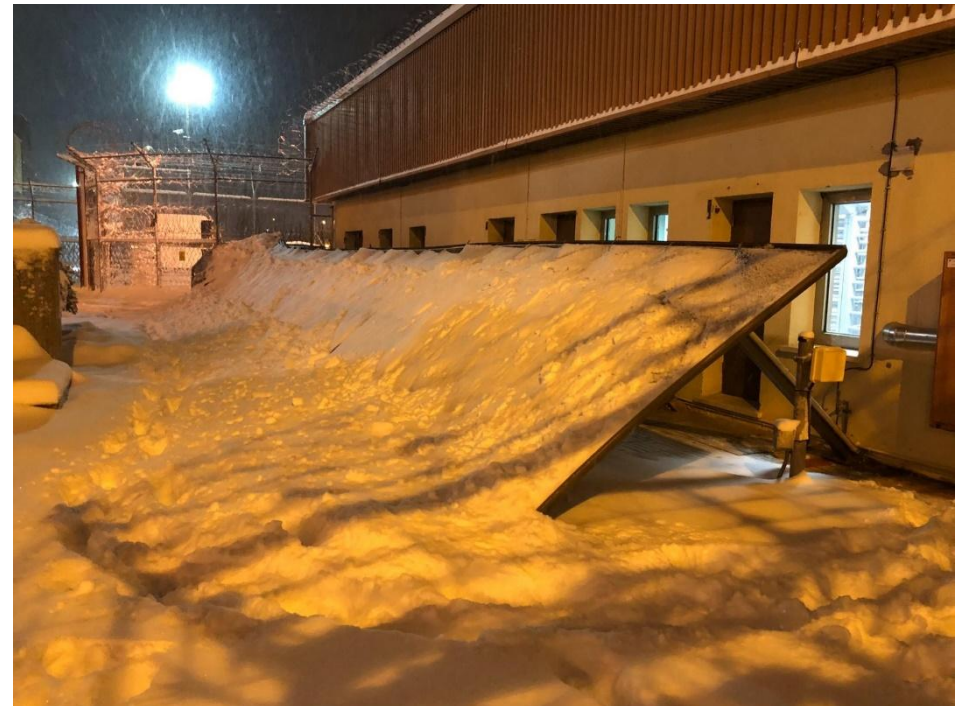
No se han producido daños en la planta a excepción de la caída de una marquesina del edificio de control de accesos.
